# PALAZZO COMUNALE (EX MUNICIPIO)

## LAVORI DI RESTAURO DELLE FACCIATE – ANNO 2023

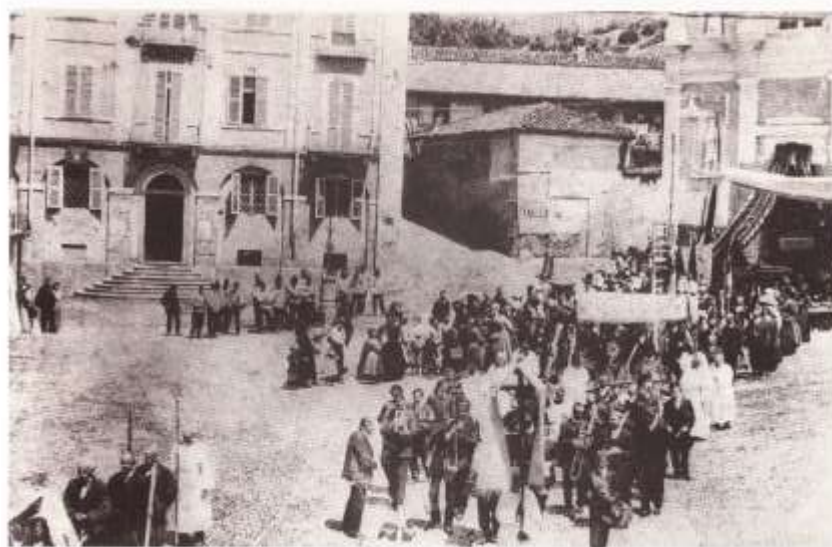
**Figura 2. Foto CXVI. La processione del "Corpus Domini" in una fotografia dei primi anni del secolo.**

Il prospetto dell'edificio sulla piazza, così come fotografato, è uguale all'attuale, ad eccezione della presenza delle finestre della cantina e degli sfondati sul lato sinistro, al di sopra dello zoccolo in pietra, oltre alla presenza di grate alle finestre del piano rialzato differenti da quelle attualmente presenti.

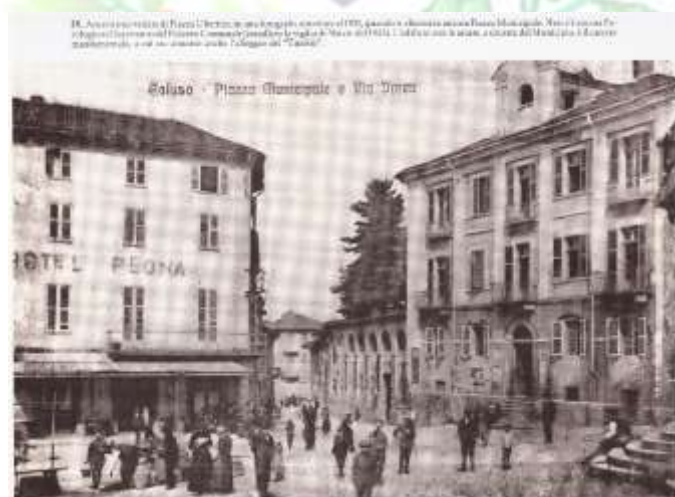
Come nella figura precedente, si nota la presenza delle finestre della cantina al di sopra dello zoccolo in pietra, oltre alla presenza di grate alle finestre del piano rialzato differenti da quelle attualmente presenti.

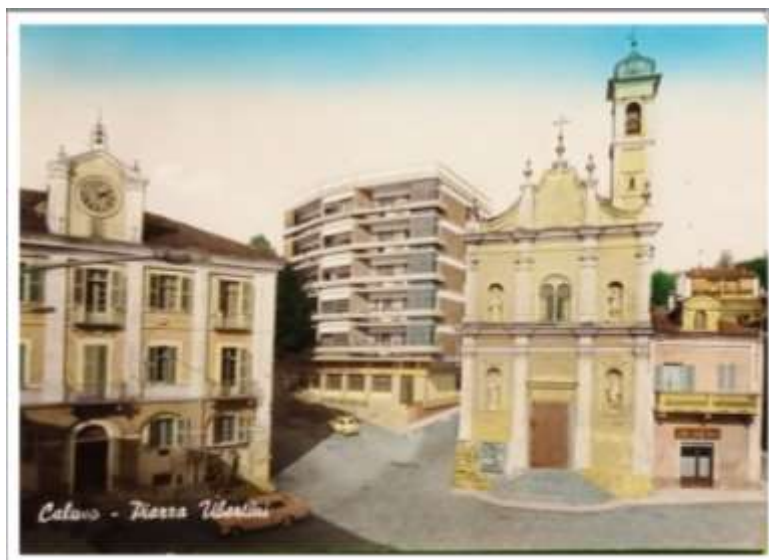
Figura 6. Cartolina del 1955

La ricerca effettuata su web ha restituito la presenza in commercio di cartoline storiche di Caluso; si riportano due cartoline in cui sono riportate immagini del palazzo comunale negli anni '50 e '60 del Novecento, utili alla ricostruzione dei differenti cicli decorativi che si sono succeduti nell'ultimo secolo.

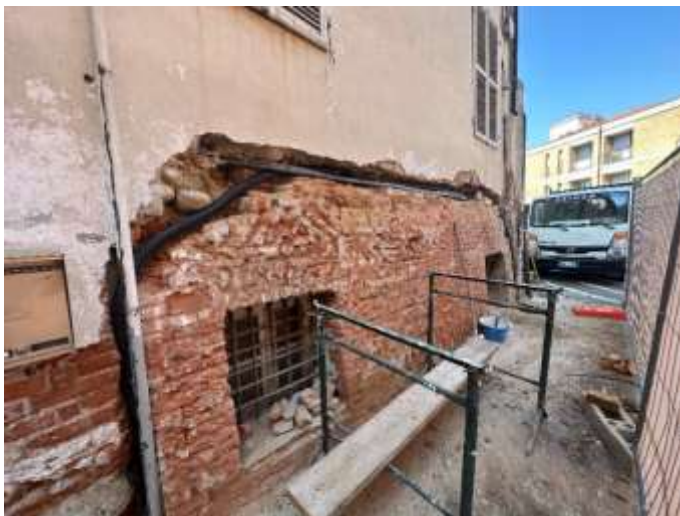
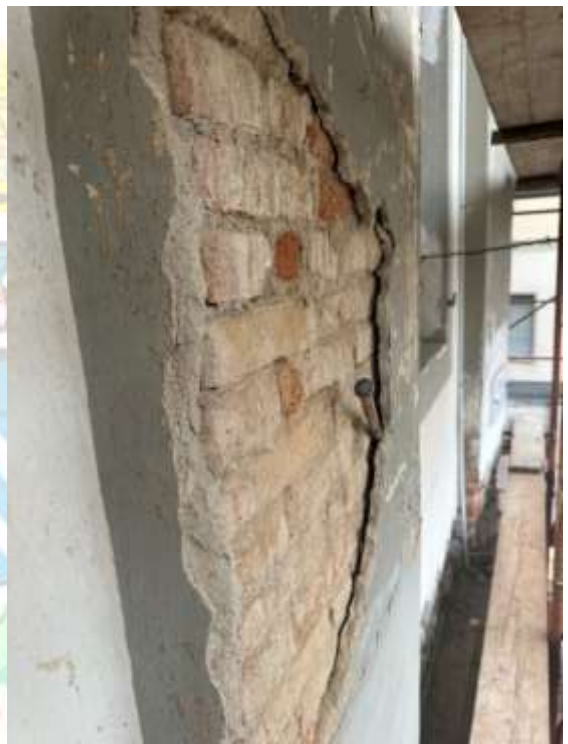
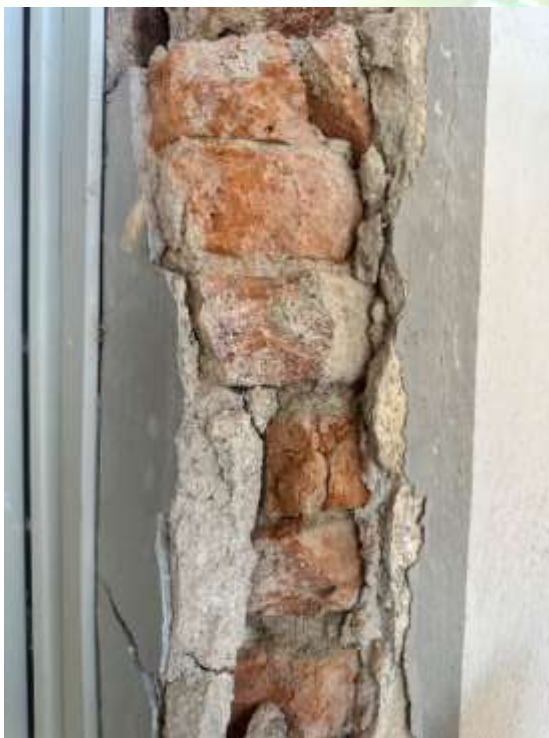
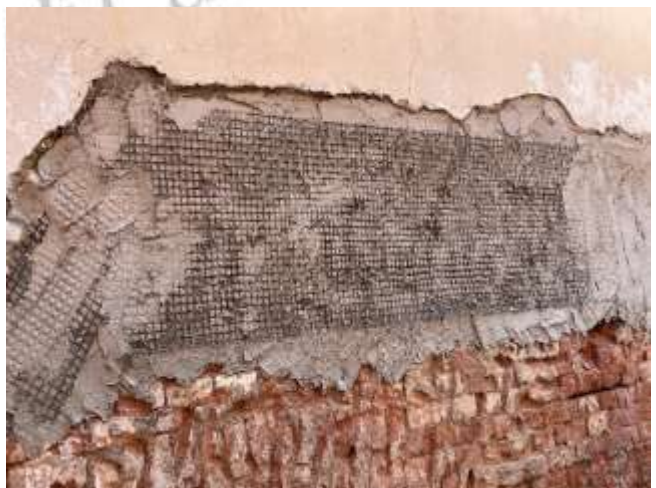
Su tutti e quattro i prospetti dell'edificio, si è provveduto in prima battuta alla rimozione dell'intonaco su tutta la fascia basamentale, per un'altezza variabile di 1,8/2 metri dal piano campagna. Una volta spicconato l'intonaco risalente ad un precedente intervento di ristrutturazione degli anni '70/'80, si è proceduto alla successiva pulitura del paramento murario e contestuale consolidamento.

Di seguito, nella fascia basamentale è stato realizzato idoneo intonaco termo-deumidificante, con proprietà antimuffa ed anticondensa, ad alta efficienza energetica. La lavorazione è proseguita mediante l'asportazione degli intonaci ammalorati e/o decoesi attorno alle spallette dei serramenti dislocati ai vari piani dell'edificio. Durante le operazioni di demolizione si è reso necessario: lo spostamento, sottotraccia, delle reti costituenti i servizi pubblici, abbinato ad opere di cuci-scuci con successiva stilatura dei giunti ed esecuzione completa di intonaco con malta di calce idrata sulle spallette e sui voltini. La spicconatura degli intonaci cementizi sulle murature in elevazione ha preceduto la stesura di geomalta strutturale traspirante a grana fine di pura calce naturale e la rasatura finale dei supporti mediante utilizzo di Intonachino, rasante di pura calce naturale. In alcune porzioni di muratura, è risultato necessario accoppiare alla malta dei tessuti di acciaio galvanizzato, ovvero reti di basalto-acciaio inox che ne migliorassero il rinforzo strutturale.

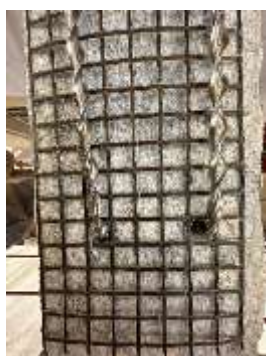
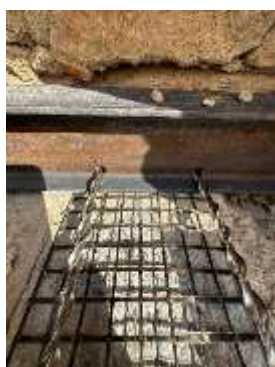
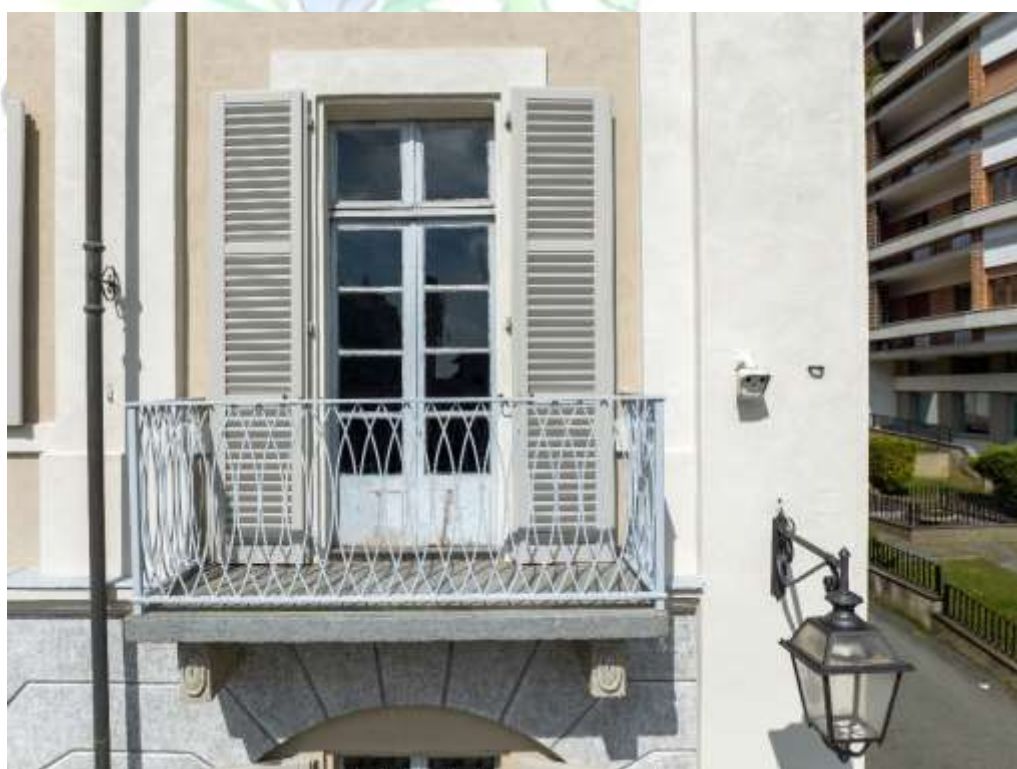
La prima fase delle lavorazioni ha previsto la rimozione delle tre balaustre metalliche presenti e successivamente si è proceduto alla rimozione delle tre pietre (lastre) dei balconi.

Una volta realizzati gli scassi nelle zone di appoggio delle pietre dei balconi, si è svolto il consolidamento delle aree di appoggio con profili metallici e malta.

Si sono inoltre consolidati i modiglioni con barre elicoidali in acciaio galvanizzato e, dopo le giuste tempistiche di maturazione dei materiali, sono state posate nuove lastre in pietra di Luserna.

Infine, dopo la spazzolatura e pulitura delle pietre delle mensole e stesura di protettivo si sono posate in opera le nuove balaustre in ferro di altezza pari a 1 metro colorate con vernice campionata con la DL.

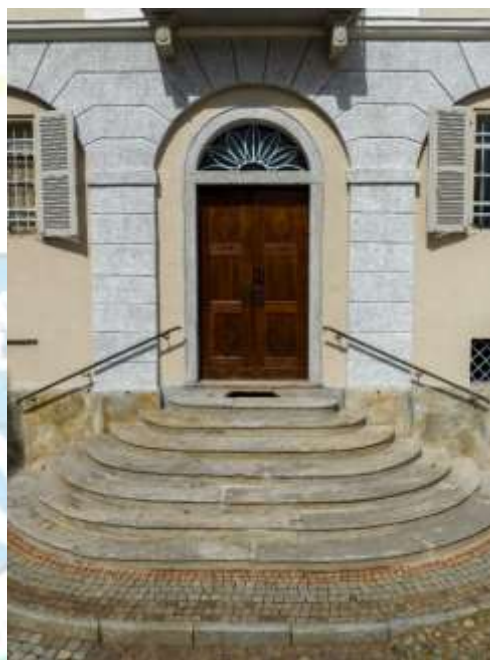
Per quanto concerne il restauro dei portoncini lignei posti all'ingresso del prospetto di piazza Ubertini e sul lato nord di via Sant'Andrea, si è proceduto, in prima battuta, all'eliminazione delle vecchie vernici sintetiche mediante applicazione di decappante biologico non aggressivo al fine di rimuovere gli strati di vernice, preservando la patina originale. Successivamente è stato svolto un accurato trattamento antitarmico e antimuffa al fine di preservare nel tempo l'essenza lignea dagli attacchi di microrganismi.

A conclusione dei summenzionati trattamenti, si è potuto procedere alla verniciatura mediante l'impiego di un idoneo protettivo ad effetto "color noce" composto da cera d'api, ed essenza di trementina addizionata da resina carnauba. Come finitura, è stata eseguita come protezione del portone ad effetto cera avente azione consolidante, fungicida, antitarlo ed insettorepellente.
