# ***PALAZZO SPURGAZZI già VALPERGA***

***Sec. XIII***

## LAVORI DI RESTAURO DELLE FACCIATE – ANNO 2025

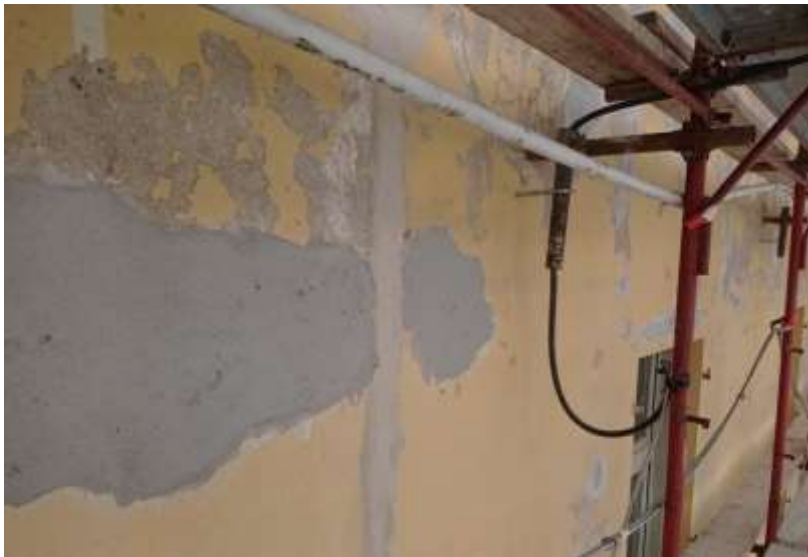
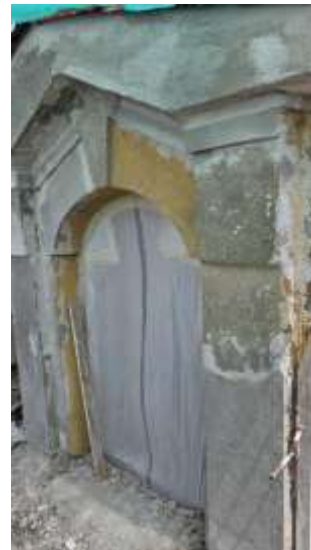
Sui tre prospetti dell'edificio si è provveduto, in prima battuta, alla rimozione dell'intonaco ammalorato, alla successiva pulitura del paramento murario e contestuale consolidamento.

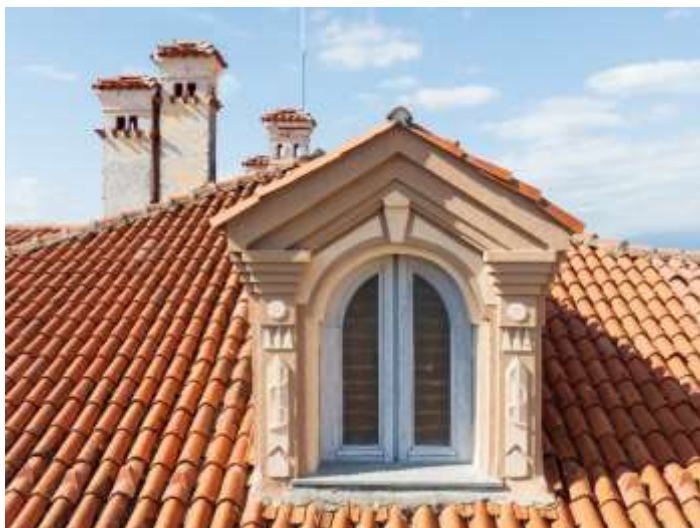
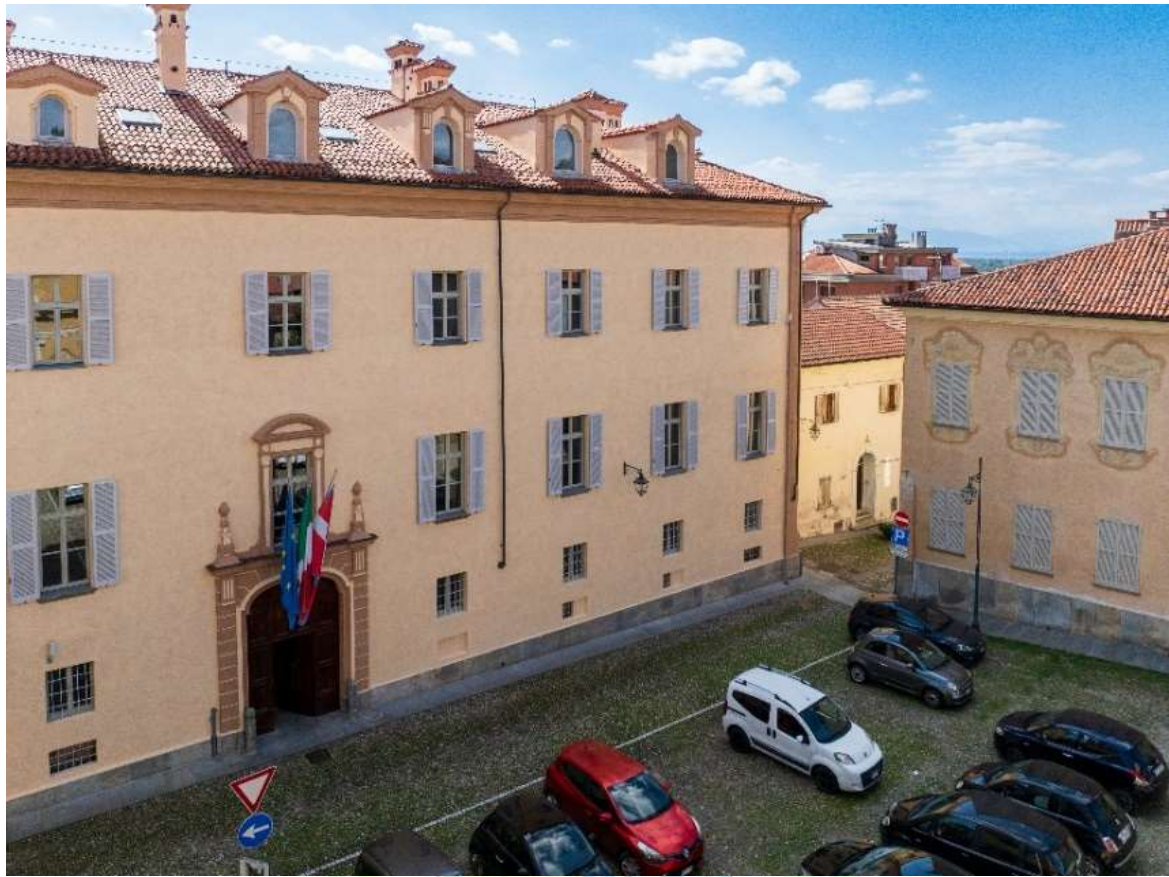
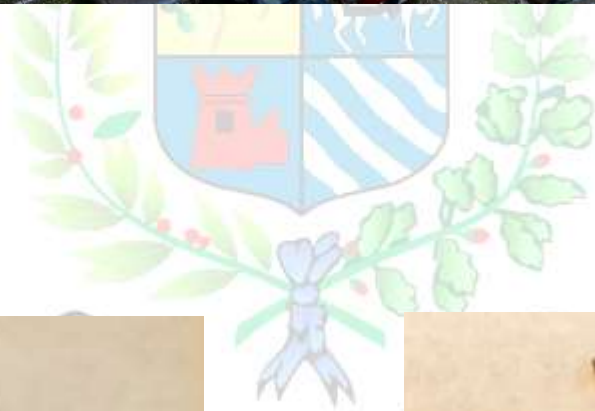
Di seguito, nella fascia basamentale è stato realizzato idoneo intonaco termo-deumidificante, con proprietà antimuffa ed anticondensa, ad alta efficienza energetica. La lavorazione è proseguita mediante l'asportazione degli intonaci ammalorati e/o decoesi attorno alle spallette dei serramenti dislocati ai vari piani dell'edificio. Durante le operazioni di demolizione si è reso necessario: lo spostamento, sottotraccia, delle reti costituenti i servizi pubblici, abbinato ad opere di cuci-scuci con successiva stilatura dei giunti ed esecuzione completa di intonaco con malta di calce idrata sulle spallette e sui voltini. La spicconatura degli intonaci cementizi sulle murature in elevazione ha preceduto la stesura di geomalta strutturale traspirante a grana fine di pura calce naturale e la rasatura finale dei supporti mediante utilizzo di Intonachino, rasante di pura calce naturale. In ultimo il ciclo pittorico è stato caratterizzato da fissativo consolidante corticale naturale, da prodotto intermedio riempitivo naturale, preliminari al tinteggio murale naturale a base di puro silicato di potassio stabilizzato, con terre e minerali naturali colorati.

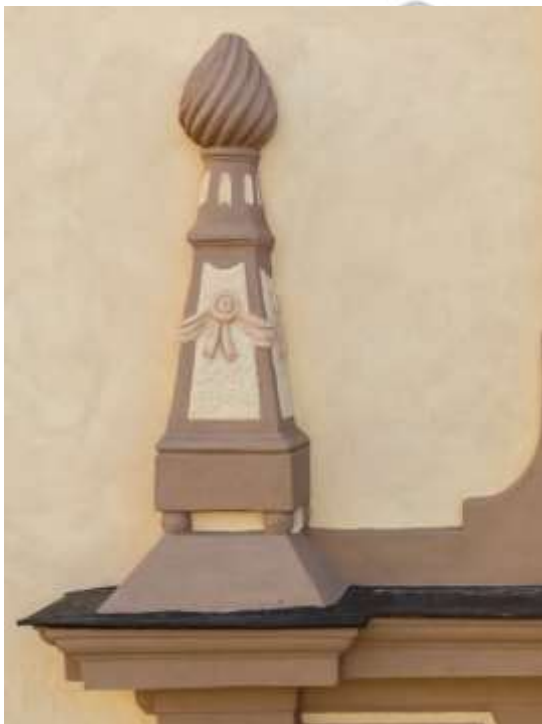
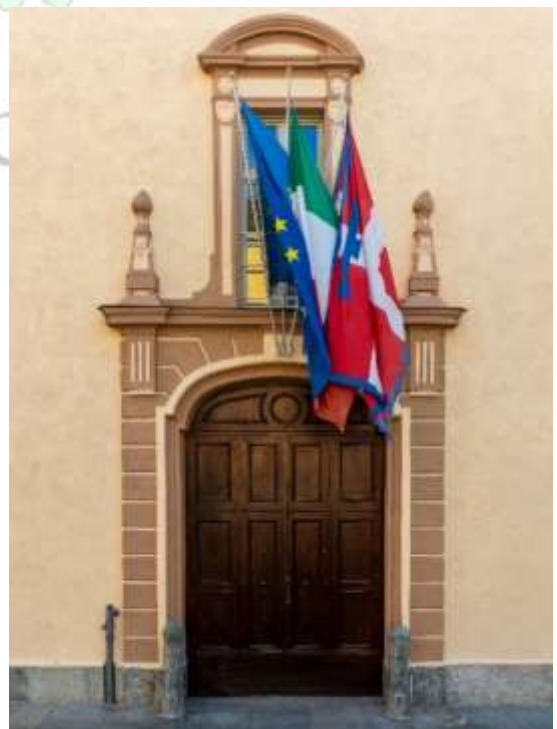
### **- Il restauro del portone ligneo**

Per quanto concerne il restauro del portone ligneo posto all'ingresso di Palazzo Spurgazzi si è proceduto, in prima battuta, all'eliminazione delle vecchie vernici sintetiche mediante applicazione di decappante biologico non aggressivo al fine rimuovere gli strati di vernice, preservando la patina originale. Successivamente è stato svolto un accurato trattamento antitarmico e antimuffa al fine di preservare nel tempo l'essenza lignea dagli attacchi di microrganismi.

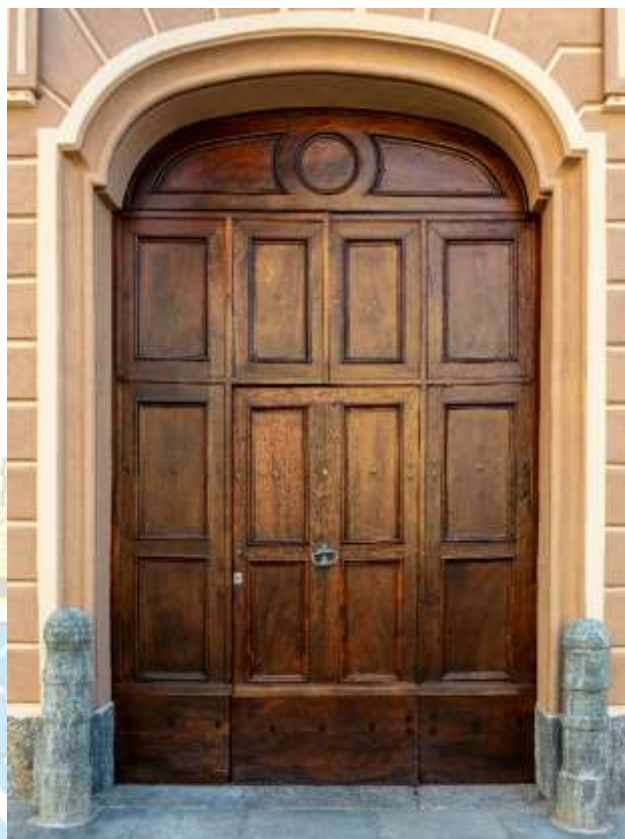
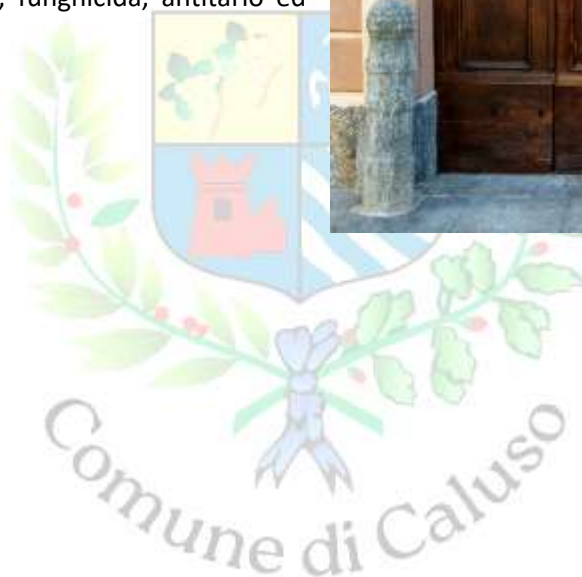
A conclusione dei summenzionati trattamenti, si è potuto procedere alla verniciatura mediante l'impiego di un idoneo protettivo ad effetto "color noce" composto da cera d'api, ed essenza di trementina addizionata da resina carnauba. Come finitura, è stata eseguita come protezione del portone ad effetto cera avente azione consolidante, fungicida, antitarlo ed insetto repellente.
